**Excavaciones arqueológicas y
trabajos de levantamiento
topográfico de algunas estructuras
defensivas del cerro del Castillo
de Hita (Guadalajara)**

Luis Fernando Abril Urmente

Fernando Vela Cossío

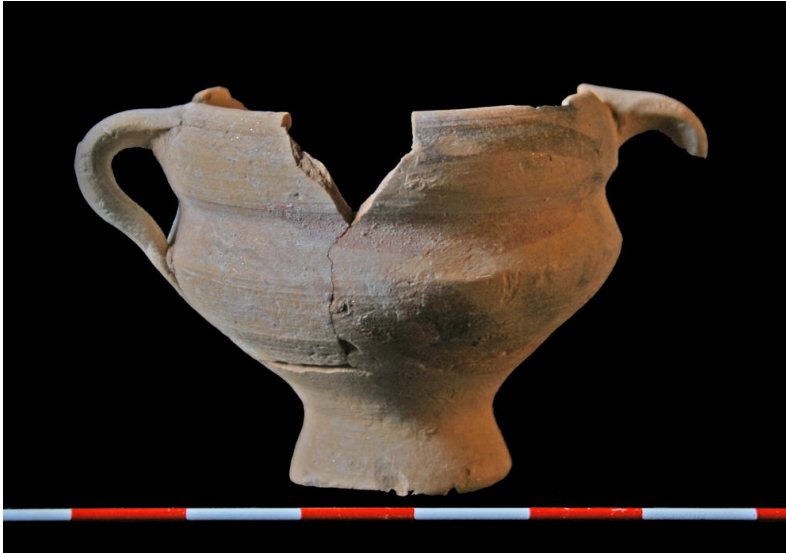
Pequeña jarra de doble asa con decoración de engobe rojo de cronología cristiana

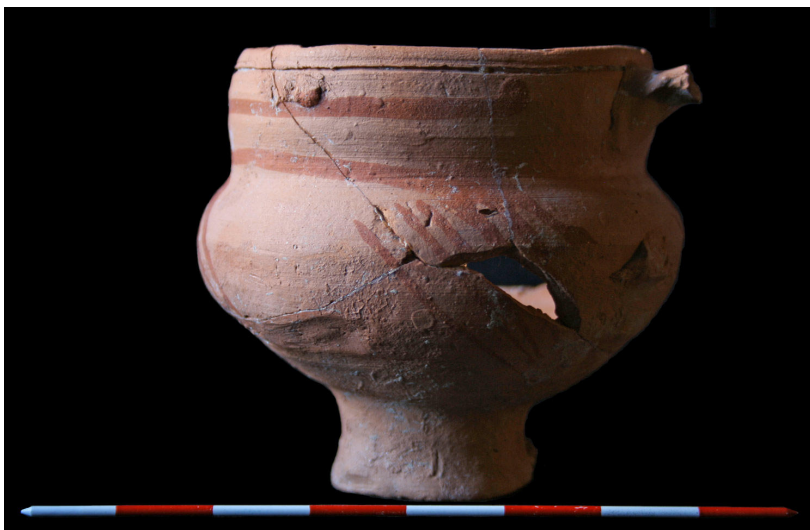
Jarra de pequeño tamaño con decoración de líneas rojas Cronología islámica

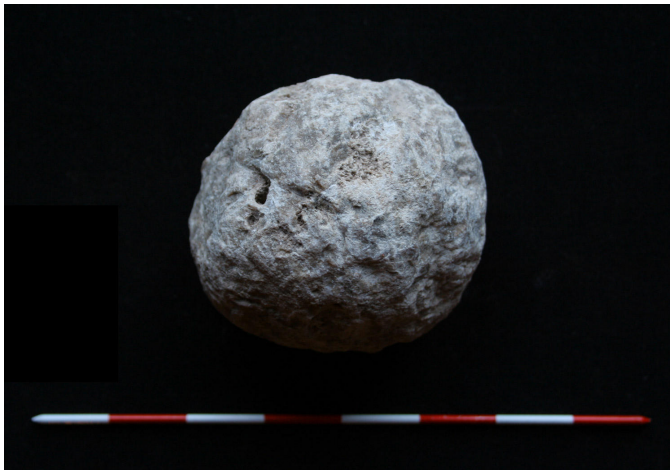
Proyector de piedra caliza de época medieval

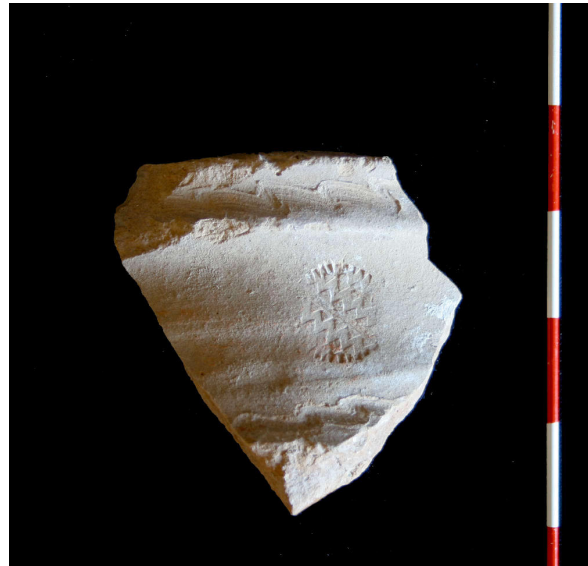
Fragmento de cántaro con un estampillado de símbolos geométricos. Medieval cristiano

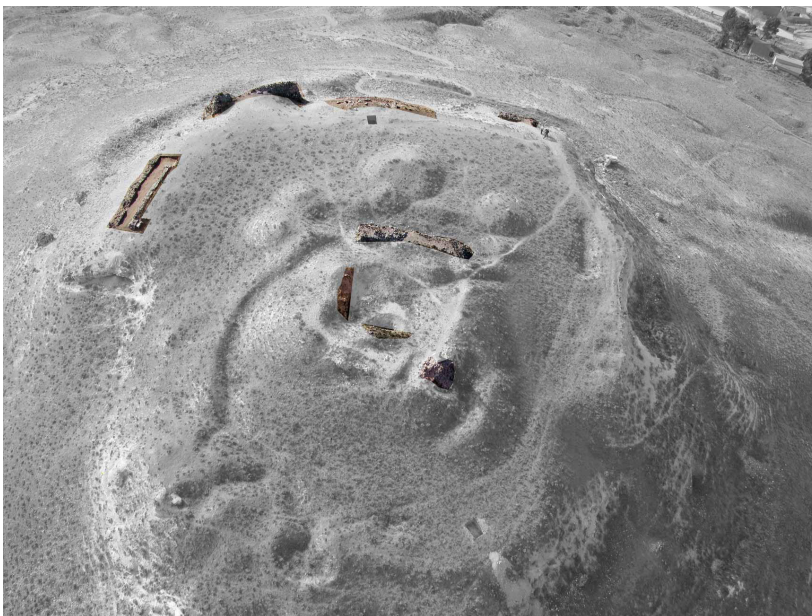
Fotografía aérea del cerro de Hita e identificación de las estructuras de cronología medieval localizadas durante la intervención

La denominada Zona I se localizó en el límite sureste del ámbito de estudio y se pudo documentar en ella una estructura constructiva correspondiente a un muro interior de la división interna del castillo (Muro 1) así como un tramo de la muralla perimetral. Ésta era claramente visible ya que se encontraba en la superficie, sin embargo, el muro de las estructuras interiores era visible apenas diez centímetros de potencia a lo largo un metro de longitud. Tras su limpieza y desbroce pudo documentarse un muro de más de doce metros de longitud, con una anchura próxima al metro y realizado con hiladas de mampuestos trabados con mortero blanquecino y con ladrillos intercalados. Por otra parte, el tramo de muralla perimetral presenta una longitud de quince metros y una anchura de dos metros. Asimismo, presenta fábrica de mampostería de piedra caliza y mortero de cal.

La Zona II se encuentra en el suroeste de la superficie analizada y en ella se pudieron localizar dos estructuras murarias. Ambas afloraban en la superficie. La primera, denominada Muro 2, presentaba unos treinta centímetros de potencia a lo largo de un metro de longitud. Una vez realizados los trabajos de limpieza y desbroce pudo documentarse su trazado en zigzag a lo largo de doce metros y una anchura de un metro, con una fábrica realizada con mampostería caliza trabada con mortero de cal y con presencia de ladrillos. La otra estructura

constructiva identificada en esta zona, el Muro 3, quedaba al descubierto en la caída del cerro hacia el casco urbano con una potencia de treinta centímetros. Una vez limpio, pudo documentarse su continuación por un total de cinco metros de longitud así como una anchura aproximada de cincuenta centímetros. Presenta una fábrica similar a las anteriores aunque en este caso no se ha documentado la presencia de ladrillos.

En cuanto a la Zona III, ésta se sitúa en el centro de la superficie amesetada del cerro de Hita. El objeto de esta zona son los restos constructivos correspondientes al aljibe y a las estructuras aledañas. Todas ellas son estructuras realizadas mediante mampostería de piedra caliza de mediano tamaño trabadas con mortero de cal.

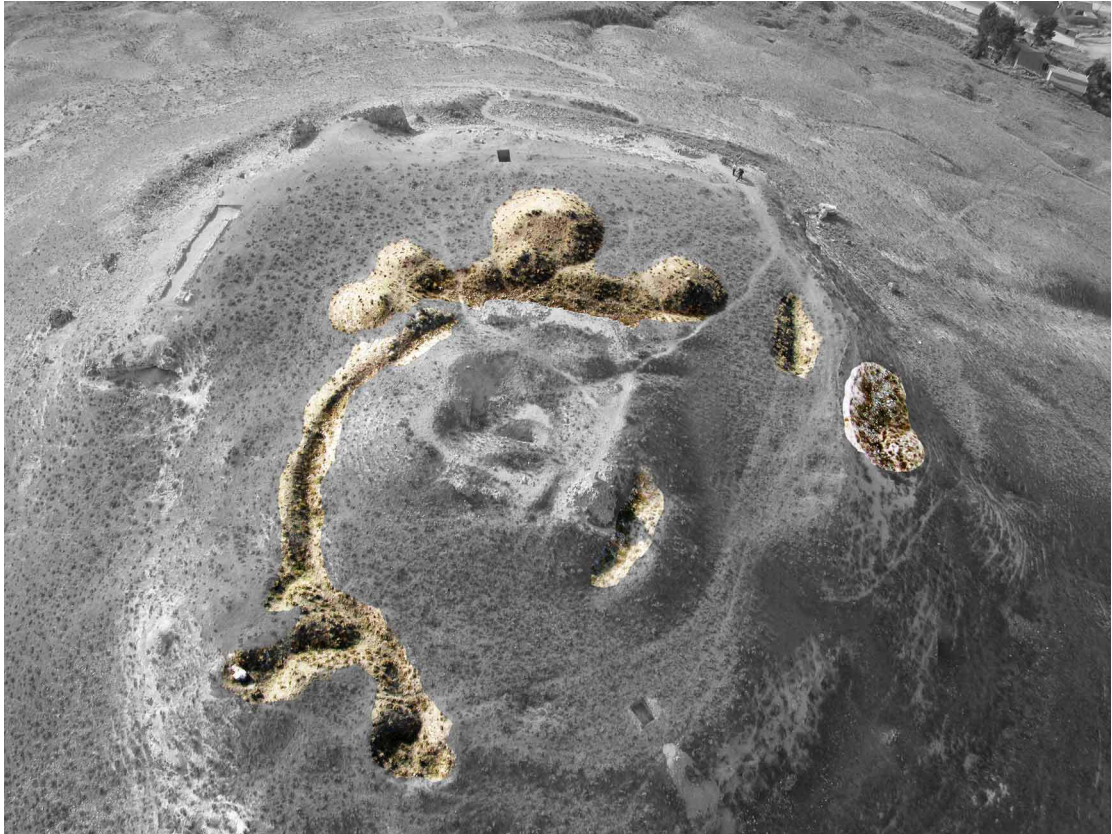
Fotografía aérea del cerro de Hita e identificación de las estructuras defensivas vinculadas a la Guerra Civil Española

Se realizó, de ese modo, un levantamiento topográfico de las diferentes estructuras localizadas, tanto de cronología medieval como de cronología contemporánea. En ese sentido, se realizó el levantamiento mediante estación total tanto de las estructuras defensivas propias de la fortaleza que un día debió existir en este lugar, como de las trincheras, nidos de ametralladora y observatorios realizados e instalados durante la contienda de la Guerra Civil Española, creando un corpus cartográfico de gran exactitud que, acompañado de fotografías aéreas realizadas mediante globo aerostático, configuran una documentación gráfica muy importante para el conocimiento de la historia bélica del cerro del castillo de Hita.

Durante la guerra civil, los restos arqueológicos sufrieron los continuos bombardeos de la aviación además de los bombardeos de las baterías situadas al este y oeste del cerro de la localidad de Hita. Por otro lado se instalaron tres estaciones de comunicación entre los restos arqueológicos del castillo de Hita, además de varias líneas de trincheras y dos nidos de ametralladoras en la cara noreste que pudieron suponer una alteración a los restos o niveles arqueológicos. Una vez librada la contienda los habitantes de la localidad de Hita regresaron a sus hogares, que rehicieron con las piedras de los restos del castillo de la localidad.
